## **PENATAAN DAN EVALUASI KONDISI SALURAN DRAINASE DI KELURAHAN TIRTO KOTA PEKALONGAN**

Teknik Konstruksi, Fakultas Teknik, Universitas Pekalongan, Indonesia

### **Hasil Survey Pemetaan Swadaya**

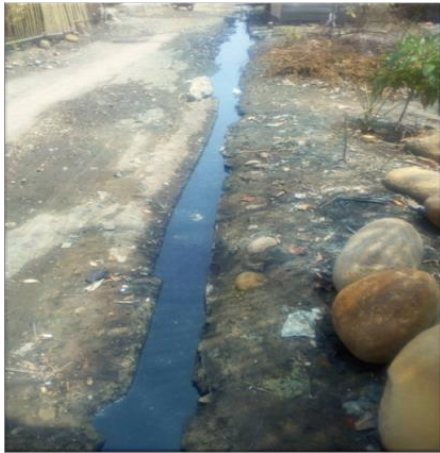
Sistem drainase lingkungan permukiman di Kelurahan Tirto sebagian sudah terbangun terutama di permukiman. Namun melihat kondisi Kelurahan Tirto yang rawan terhadap rob dan genangan, di

beberapa lokasi kondisi saluran drainase terlihat sudah tidak mampu lagi menampung debit air terutama apabila terjadi rob dan genangan, akibatnya air tersebut meluap ke badan jalan dan menimbulkan genangan (Gambar 1).

Gambar 1. Kondisi Eksisting Salah Satu Saluran Drainase di Kelurahan Tirto

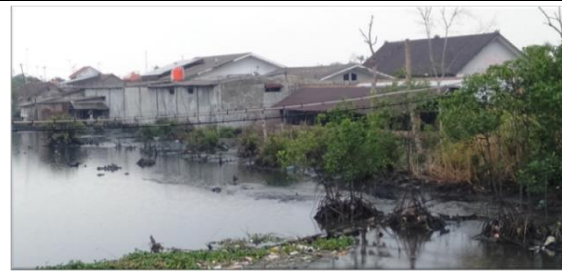
Sama halnya dengan saluran pembuangan limbah batik dan tekstil di Kelurahan Tirto, hanya sebagian kecil pengusaha batik dan tekstil yang sudah melakukan pengolahan limbah terlebih dahulu sebelum dibuang dan dialirkan. Sedangkan sebagian besar pengusaha batik dan tekstil lainnya, membuang limbahnya begitu saja ke saluran-saluran air bahkan ke halaman ataupun saluran drainase lingkungan di Kelurahan Tirto (Gambar 2).

Gambar 2. Air Berwarna Hitam Akibat Limbah Batik dan Tekstil

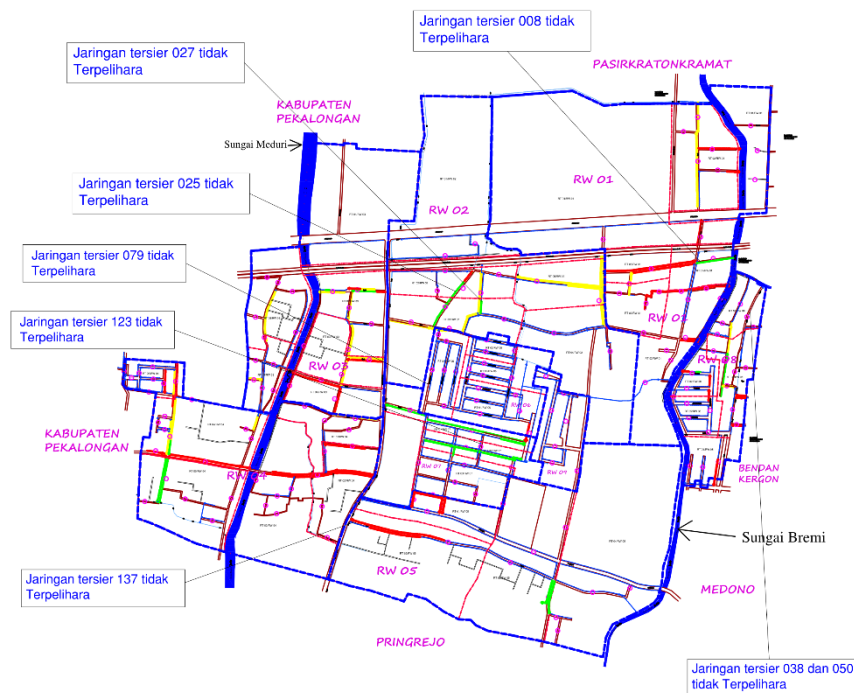
Berdasarkan dari hasil survei lapangan serta rembug tingkat kelurahan, permasalahan-permasalahan drainase yang terdapat pada masing masing RW dikumpulkan menjadi satu, dievaluasi tingkat kondisi saluran drainasenya, serta dibuat solusi berdasarkan permasalahan yang ada. Hasil analisa survei saluran drainase dapat dilihat pada Tabel 1. Hasil Analisa berupa gambar juga dibuat untuk menggambarkan letak secara pastinya kondisi saluran-saluran pada Kelurahan Tirto dapat dilihat pada Gambar 3.

Gambar 3. Hasil Pemetaan Kondisi Saluran Drainase Kelurahan Tirto
